REGION DALARNA

UTVÄRDERING AV TILLGÄNGLIGHET I KOLLEKTIVTRAFIKEN

2017-09-28

UPPDRAGSNUMMER
10252343

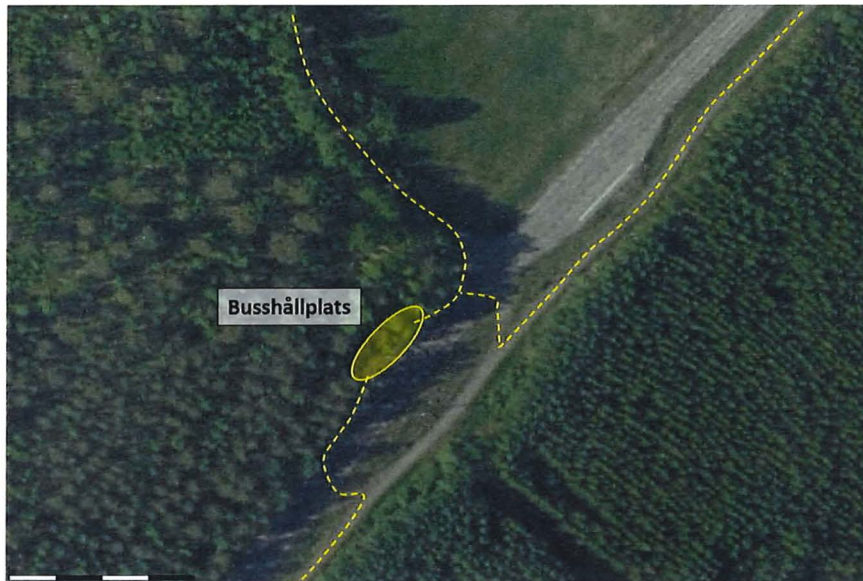
Figur 2: Busshållplatsen Hagtjärn, översiktsbild. De gula sträcken visar var man kan gå till och från busshållplatsen. Källa bakgrundskarta: Lantmäteriet.

Det finns inga gångstråk eller stigar som knyter an till hållplatsen. Det finns en gång- och cykelväg på andra sidan vägen (en väg mellan Falun och Vika) men det finns inget övergångsställe över vägen vid hållplatsen. Gång- och cykelvägen har grusslitage och den är inte snöröjd på vintern.

- Informationstavla med tidtabell, vilka busslinjer som angör hållplatsen, information om hur man kan betala för resan osv.
- Övergångsställe och hastighetssänkande åtgärder.
- Tillgänglighetsanpassade sittplatser.
- Väderskydd om hållplatsen har mestadels påstigningar. Vissa platser har nästan enbart avstigningar och på dem finns det inte samma behov för väderskydd.
- Vinterväghållning på gång- och cykelväg.
- Förbättrad gång- och cykelväg, måttanpassad och med jämnt och fast ytskikt.

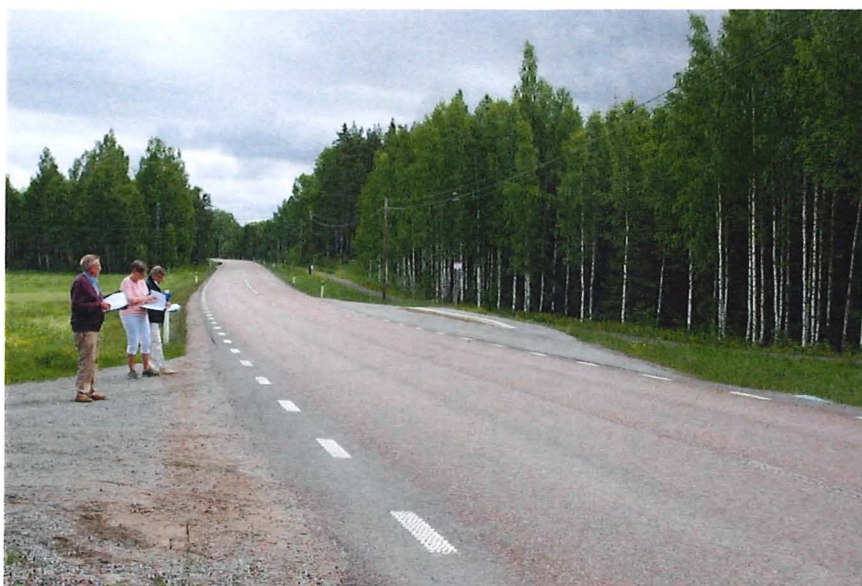
- Alla deltagare var eniga om att det var svårt och även farligt att ta sig längs vägen samt över vägen till och från hållplatsen.
- Några tyckte att det behövdes hastighetssänkande åtgärder vid hållplatsen för att trafiken går i hög hastighet på sträckan. En deltagare föreslog skyltar för biltrafiken som informerar om att det finns en busshållplats.
- Synpunkter kom in om att det är svårt på sommaren men ännu svårare eller omöjligt på vintern att ta sig till och från hållplatsen på gång- och cykelvägen.
- Trafiksituationen tycktes skapa stress när deltagare måste korsa vägen.

Figur 3: Deltagarna upplevde att det var svårt att ta sig över vägen på ett trafiksäkert sätt.

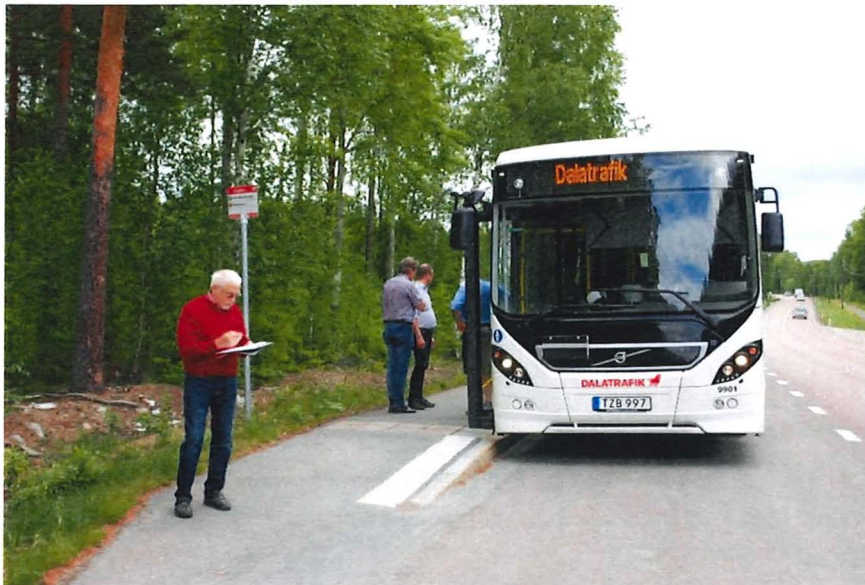
På hållplatsen finns det taktila plattor för synskadade som ska leda till bussens framdörr.

Figur 4: Busshållplatsen har upphöjd kant och ledstråk.

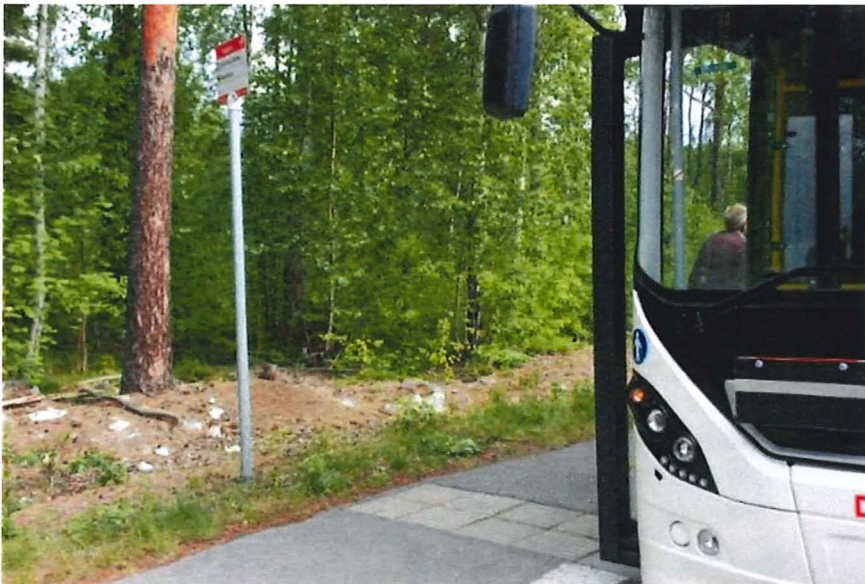
Figur 5: Hållplatsstolpe som skulle kunna fungera som stöd i orienteringen för synskadade om den var placerad på ett annat sätt.

- Flytta hållplaststolpen så att den kan fungera som stöd i orienteringen för synskadade. Hinderfri höjd enligt Boverkets författningssamling, BFS, ska beaktas.
- Hållplatsnamnet tydligt i kontrastrik relief och punktskrift. Båda i lagom höjd.

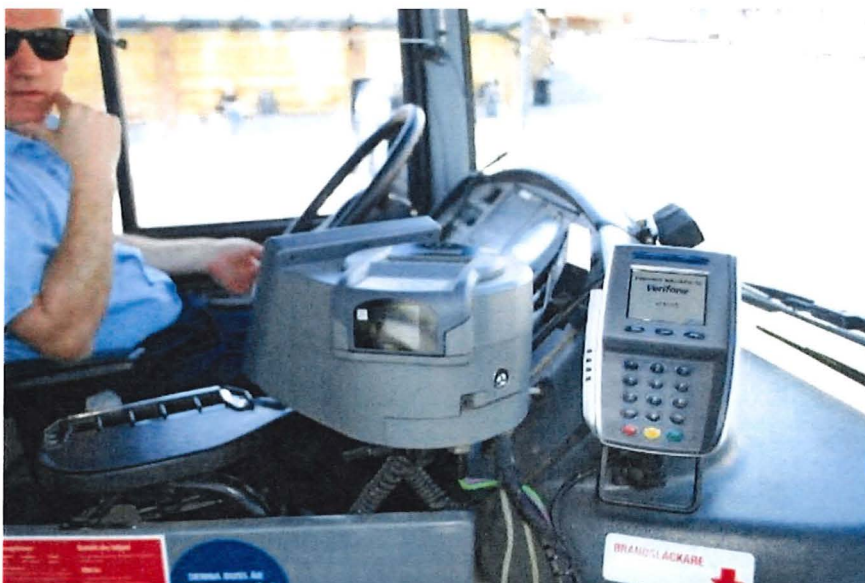
Det går inte att köpa biljett på hållplatsen. Inne i bussen går det inte att betala med kontanter. Kortbetalning och resekort samt e-biljett och sms är idag giltiga betelsätt.

Figur 6: Det går inte att betala med kontanter på bussen.

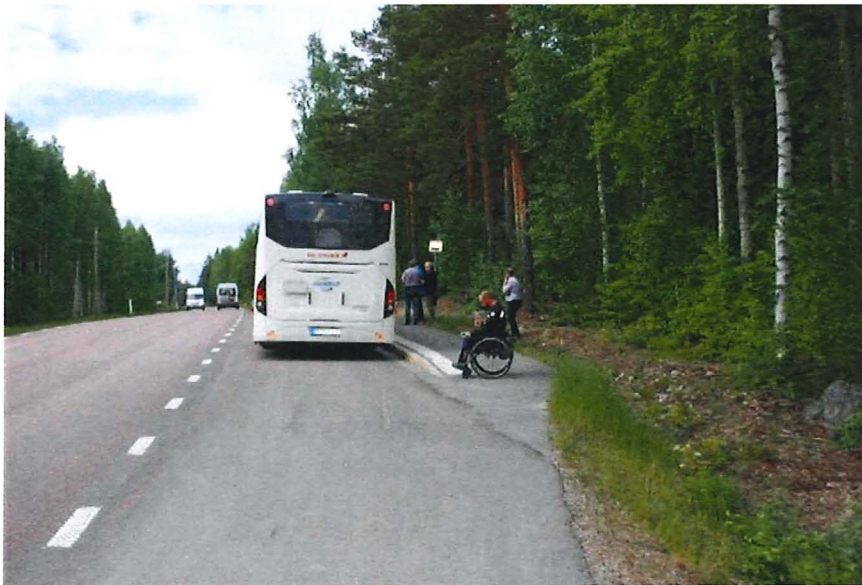
Det finns ingen sittbänk. Det finns heller inget väderskydd.

Figur 7: Sittmöjligheter och väderskydd saknas på busshållplatsen.

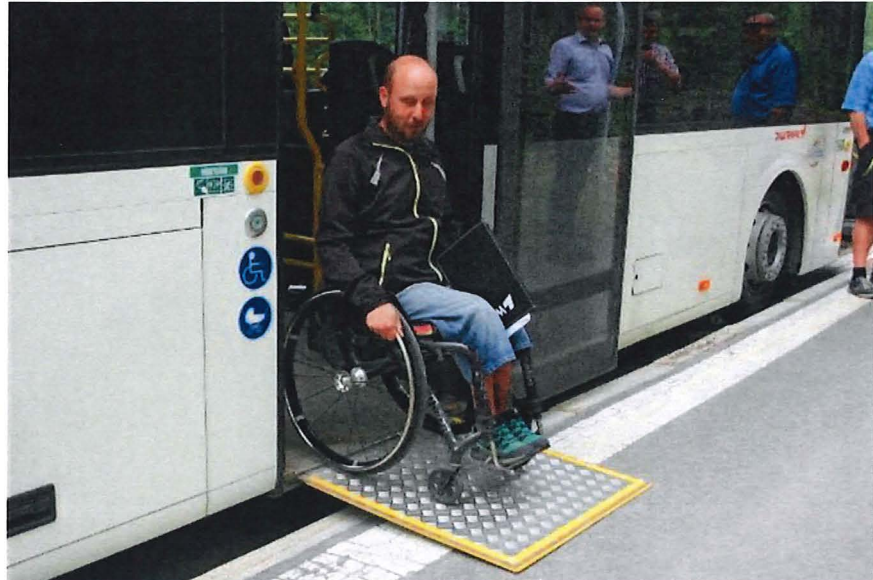
Hållplatsen har en upphöjd kantsten.

Figur 8: Hållplatsen har en upphöjd kantsten vilket underlättar på- och avstigning.

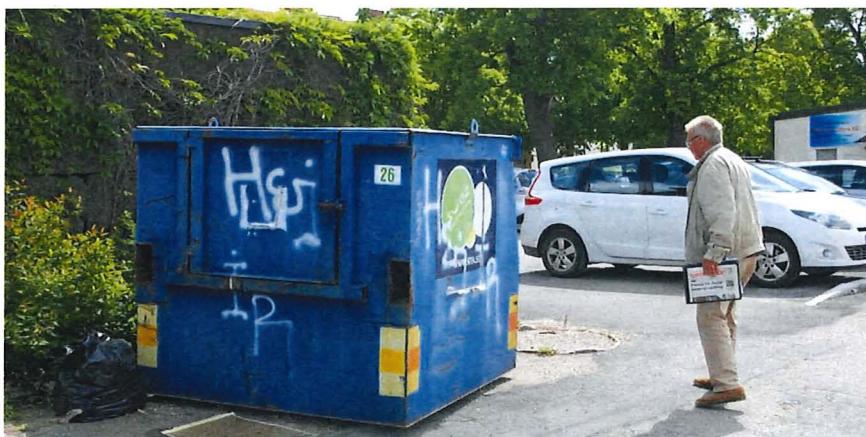
- En deltagare påpekade att en container stod i vägen när man skulle ta sig från parkeringsplatsen till stationshuset. I närheten finns även ett brunnsock som kan skapa snubbelrisk.

Figur 11: Container och brunnsock på vägen mellan parkering och järnvägsspåren.

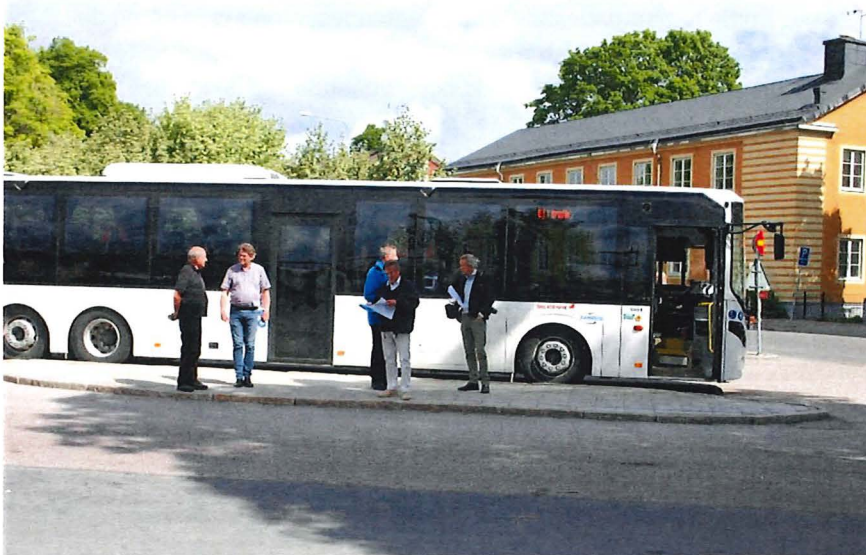
Vid busshållplatserna är kantstenarna låga och det finns inga varken övergångsställen eller gångpassager över bussgatan. Vid huvudingången till stationshuset finns det trappor men ingen ramp.

Figur 12: Det finns varken gångpassage eller övergångsställe över bussgatan.

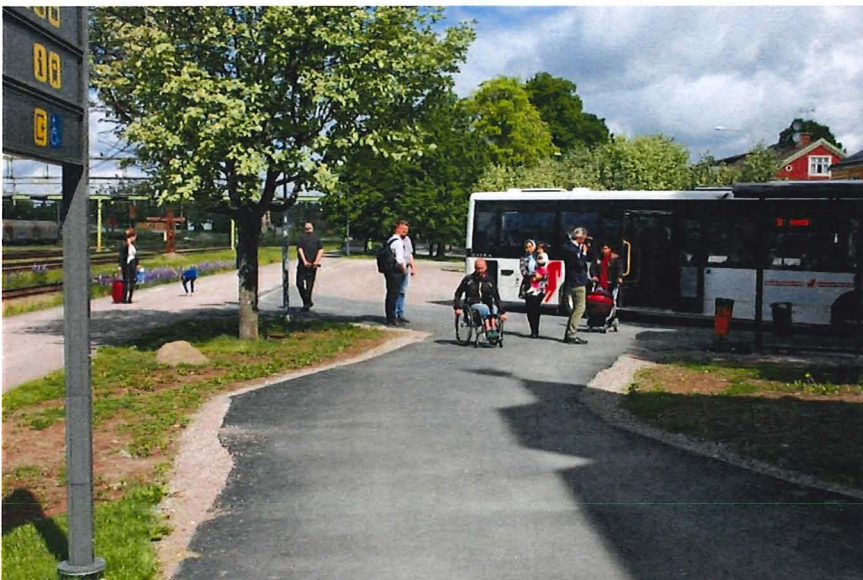
Figur 13: Stråk mellan busshållplatser och järnvägsspår.

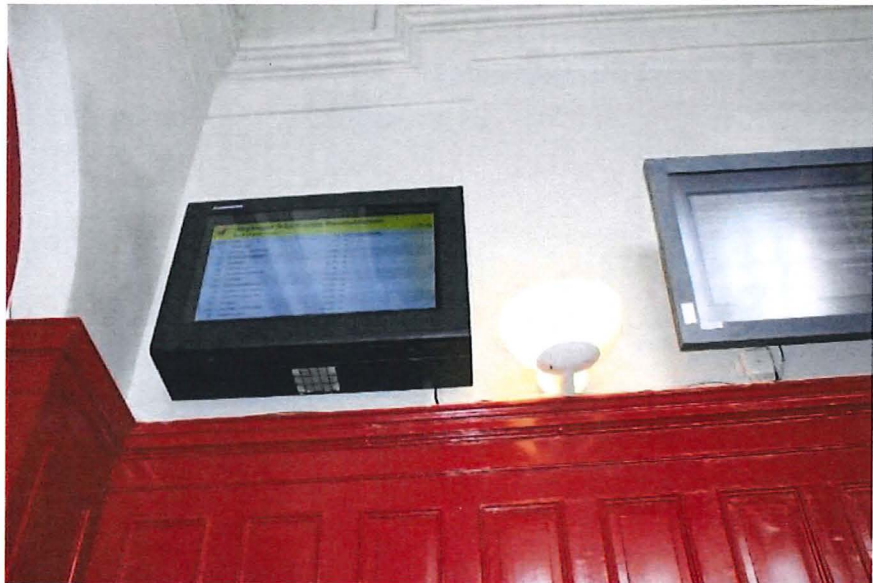
Figur 14: Mottjus på informationsskärmarna gjorde att det var svårt att se läsa av dem.

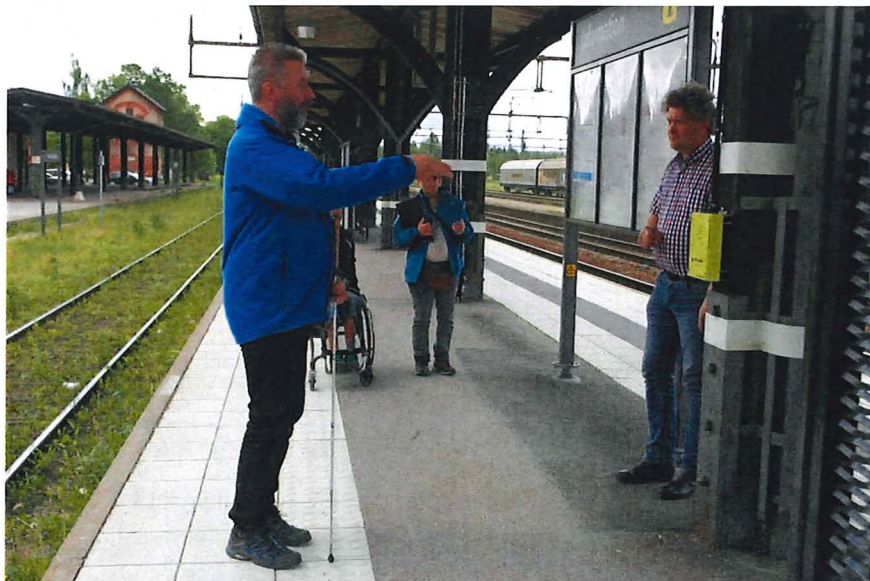
Figur 15: På vissa ställen saknas det ledstråk, t.ex. till pratorn på perrongen.

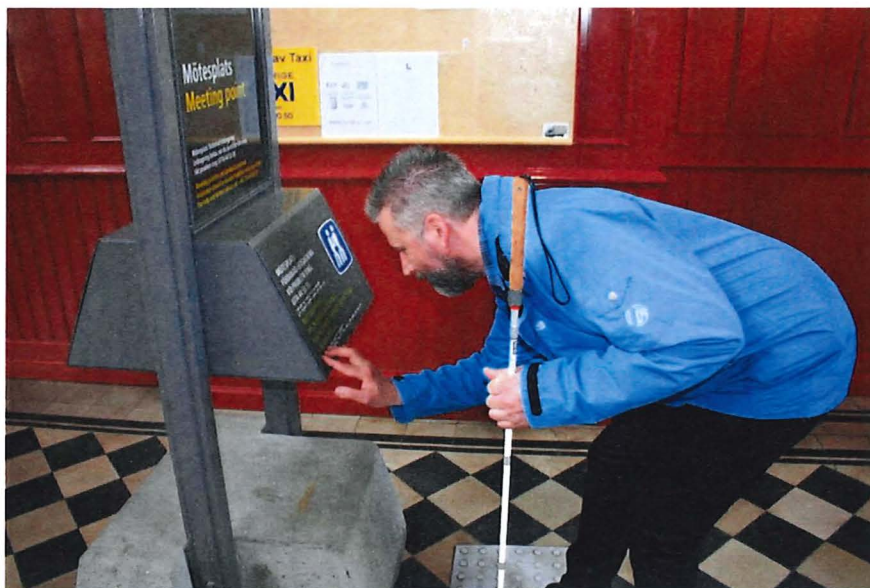
Figur 16: Punktskriften på mötesplatsen är svåräst för långa individer.

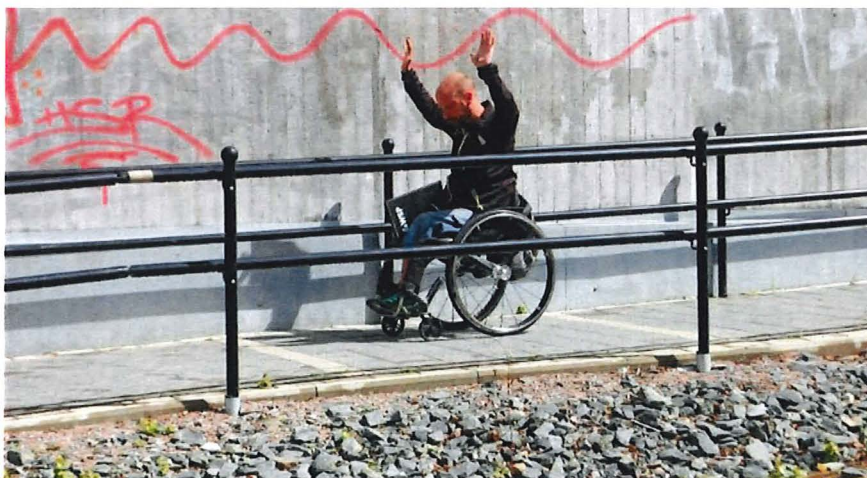
Figur 21: En lång ramp mellan spår 1 och 2 utan platta vilolägen.

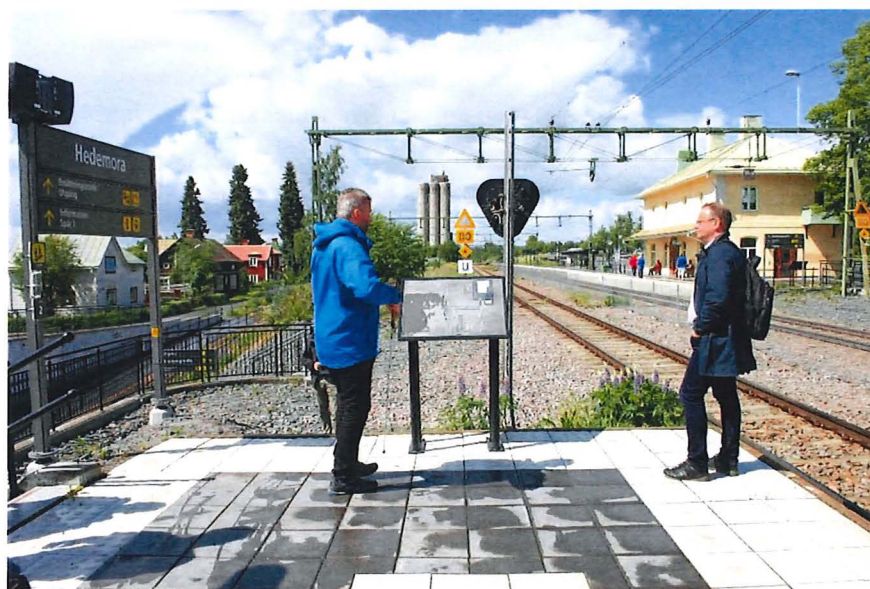
Figur 23: Räcke saknas på plattformen vid spår 2.

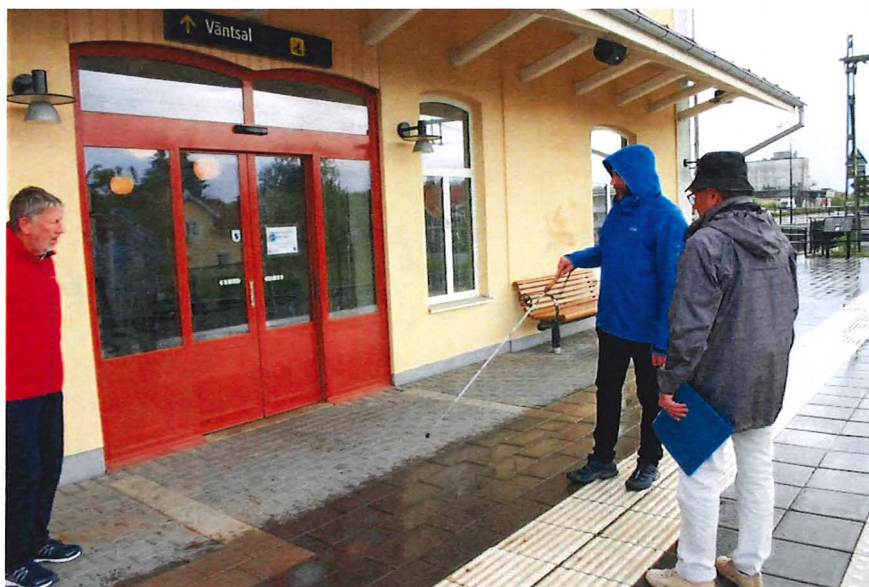
Figur 24: Ledstråket vid spår 1 ger ingen indikation om var man ska gå in i stationshuset.

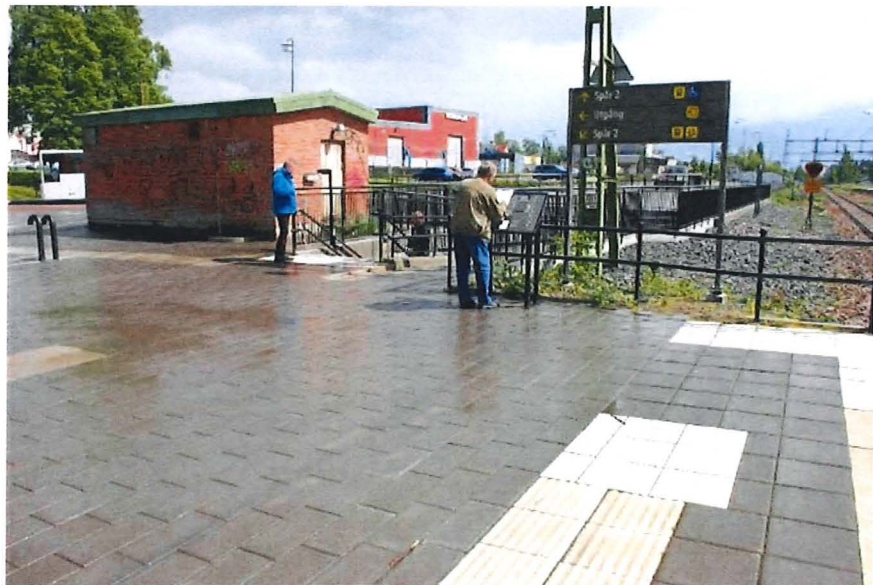
Figur 25: Informationstavla finns i relief och punktskrift för att orientera sig mellan spår 1 och 2 men det saknas ledstråk till och från tavlan.

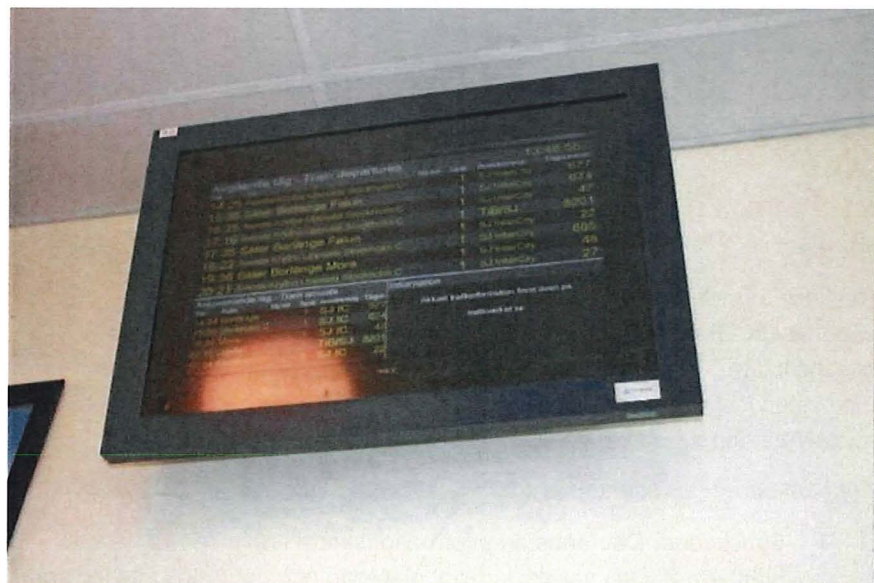
Figur 26: Informationstavla som sitter högt upp kan vara svåräst.

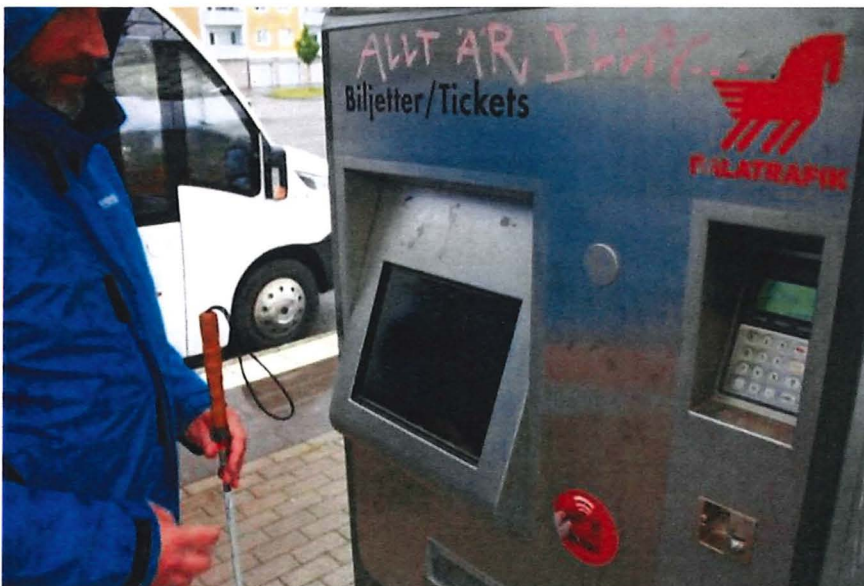
- Deltagarna tyckte att det var svårt att använda automaten för bussbiljetter, det gick inte att se på skärmen i dagsljus och den var inte användarvänlig.
- Deltagarna hittade ingen information om hur man köper tågbiljetter.

Figur 27: Biljettautomat för bussar är inte tillgänglig för synskadade. I dagsljus är det även för andra svårt att se vad som står på skärmen.

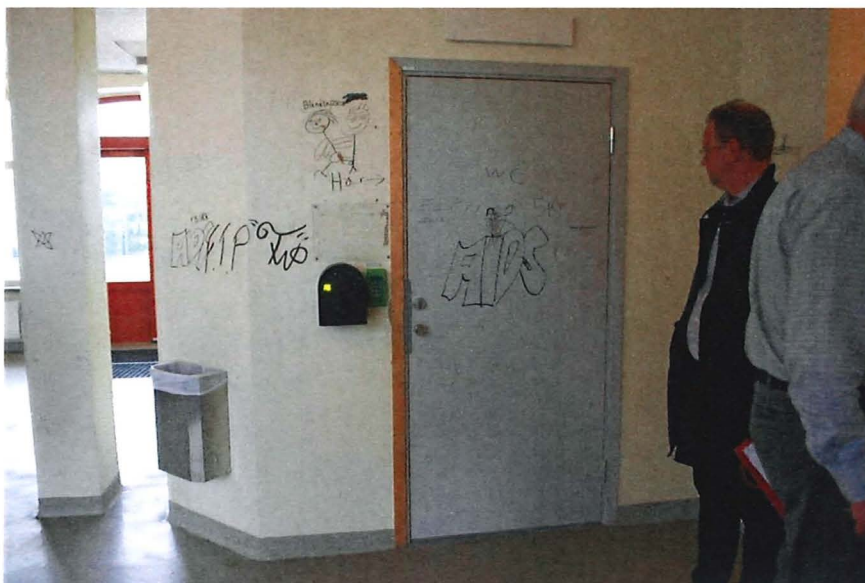
- Deltagarna var inte säkra på om det fanns en toalett i byggnaden.
- Det verkar finnas en toalett inne i stationshuset men den är inte skyltad som sådan. Dörren är låst och ingen information om hur man ska öppna den. Det finns en myntautomat men det står inte hur mycket det kostar eller vilken typ av mynt som går att använda. Det finns också en kodbricka men inget om hur man ska använda den.
- Många deltagare sa att det allmänt är viktigt att ha fungerande toalett på en plats som denna.

Figur 29: Troligtvis dörren till toaletten. Det saknas information om att detta är en toalett och om hur man ska betala för den.

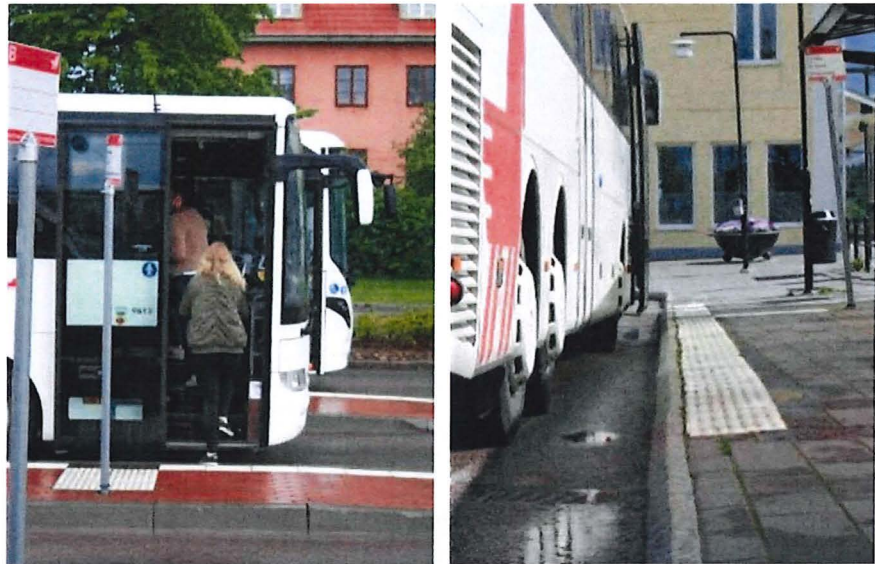
Figur 30: Taktila plattor fanns vid alla busshållplatser men bussarna stannade inte med dörrarna på rätt ställe. Vissa bussar stannade inte heller helt intill kanten.

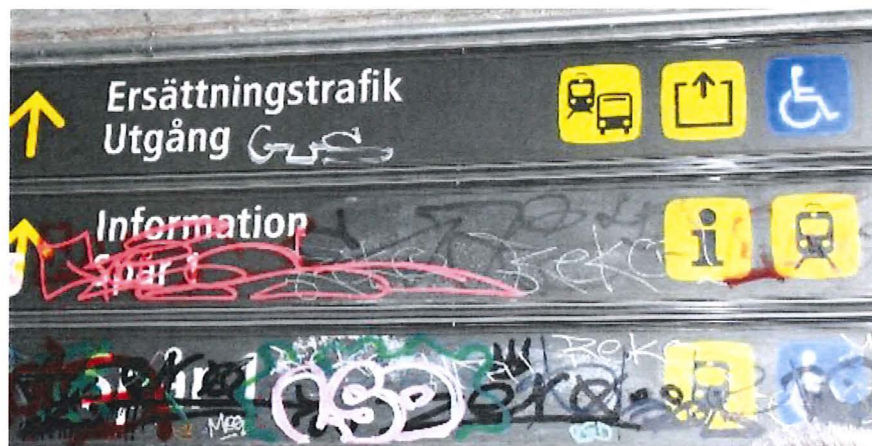
- Många kommenterade på hur klottrigt och därmed otrevligt det var både inne i byggnaden och på vägen till plattform 2. Det gav intryck av dålig ordning.
- Många saknade också personal på plats för att kunna få information och möjlighet att köpa biljett över disk. Dagens digitala samhälle gör att många äldre drar sig för att åka kollektivt. En deltagare föreslog: varför inte ge gratis eller mycket låg hyra för kioskverksamhet i byte mot att personalen finns för att informera resenärer.
- En deltagare kommenterade på biltrafik inom gångområdet. Hemtjänstens personal måste köra ända in på området för att lasta sina bilar med exempelvis mat för utkörning.

Figur 31: Klottet på informationsskyltar.
